絶滅危惧種カントウイダウズムシの生息地の現状と保全について

Status and Conservation of the Habitat of an Endangered Species, *Phagocata papillifera* (Tricladida, Planariidae)

茅根重夫・池澤広美（ミュージアムパーク茨城県自然博物館）
Shigeo Chinone and Hiromi Ikezawa
Ibaraki Nature Museum

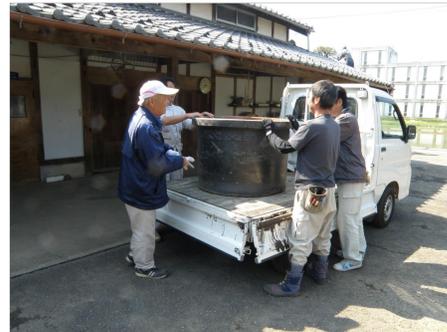
井戸の補修用に準備した大きな井戸枠

これまで年に一回は本種の調査を実施してきたが、2012年にこの井戸の老朽化に気づいた。懸念された事項の一つめは隣接するやや高い畑などから多量の土砂が流入して井戸全体が埋まってしまう危険があること、二つめは汲み上げポンプの老朽化により、ピストン部の損傷が激しいということであった。そこで、公益信託「エコーいばらき」環境保全基金を得て、2014年5月に井戸の補修とポンプの修理などを行った。古い小さな井戸枠の外側に中古の大きな井戸枠を設置して井戸枠の嵩上げをした。また、木製の新しい井戸蓋を作成して、そこに修理した手押しポンプを取り付けた。さらに、将来にわたって貴重な生物の生息地として保護されることを願い、井戸の横に立て看板を設置した。

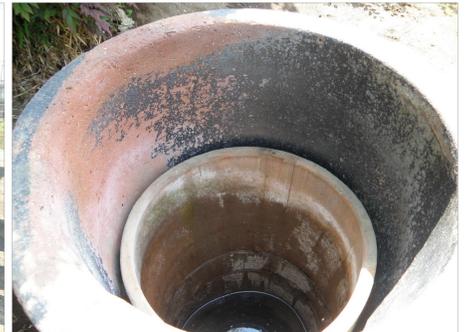
古い井戸枠の外に設置した井戸枠

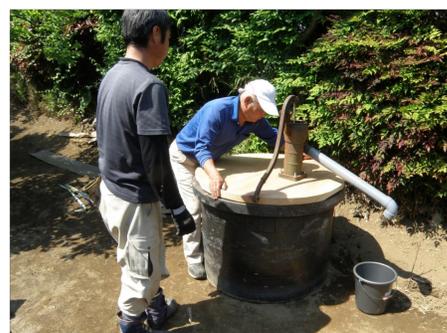
新しい木製の蓋と修理したポンプ

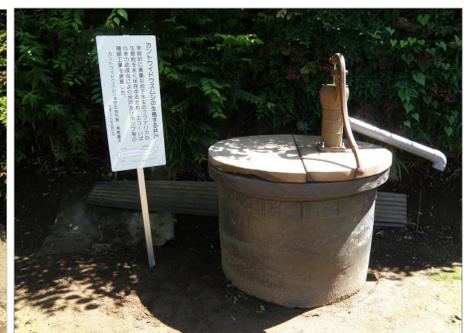
井戸の隣りに設置した立て看板
