# 空と海から見た東日本大震災の被災地域

赤色立体地図、植生図、法規制により津波到達範囲の地形の成り立ちと土地被覆を把握

アジア航測株式会社 岩田悠希・巻岐信二・佐野滝雄・千葉達朗

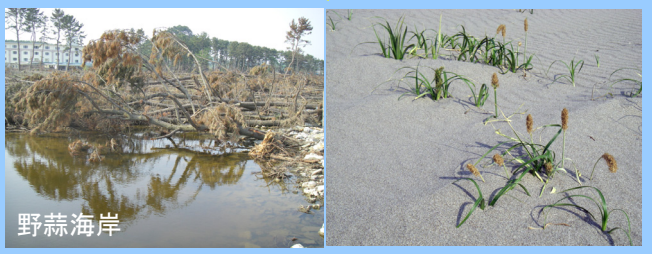
●現地状況を見ると

野蒜海岸のクロマツ林は根本から折れて倒伏していたが、その被害は海岸北側で小さく南側で大きかった。津波直後に大きく侵食された砂浜は、汀線近くに小高いバームが形成され、後浜には砂丘植生がわずかに回復しつつあった。

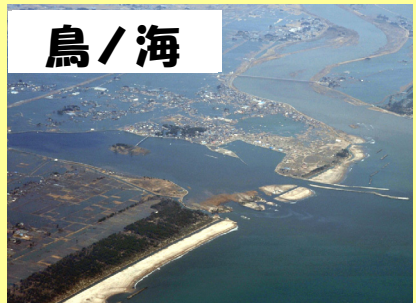
●現地状況を見ると

津波は海岸堤防を越えて海岸林を倒し、多量の海砂とともに農地へ侵入していた。また、引き波により堤防の背後に洗掘穴が形成され浸水した。海岸林は堤防が破壊した場所では陸側奥深くまで被害が生じていたが、破壊しなかった場所では被害は比較的小さかった。

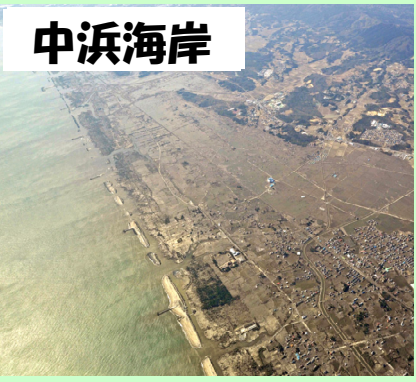
●現地状況を見ると

海岸堤防はヘッドランドの基部を残して破壊し、海岸林の間には大きな洗掘穴が形成され浸水していた。海岸林は根元から折れて全て同じ方向へ倒伏していた。
