白川河畔林の調査及び評価について

平成16年9月14日

熊 本 県

検討対象範囲の概要

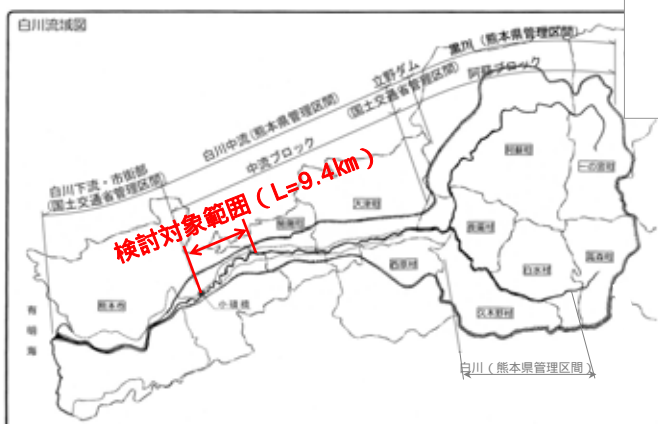
一級水系 白川（熊本県）
流域面積480km²、幹線流路延長74km
熊本県管理区間内9.4kmを対象

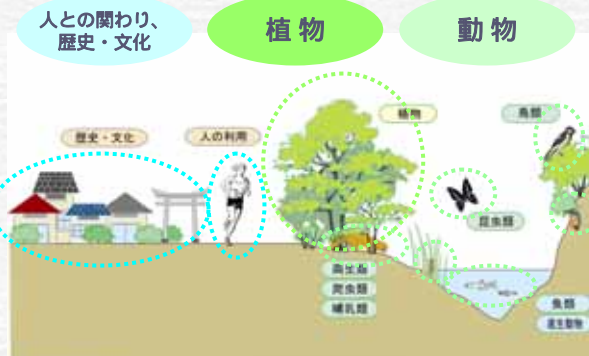
河畔林の調査及び評価は、以下の流れで進めています。

1. 評価手法の検討

2. 現地調査（植物、動物、人との関わり、歴史・文化調査）

3. 河畔林の評価

4. 河川整備による影響把握

5. 河畔林保全の方向性の検討

6. 環境に配慮した河道計画の検討（今後検討）

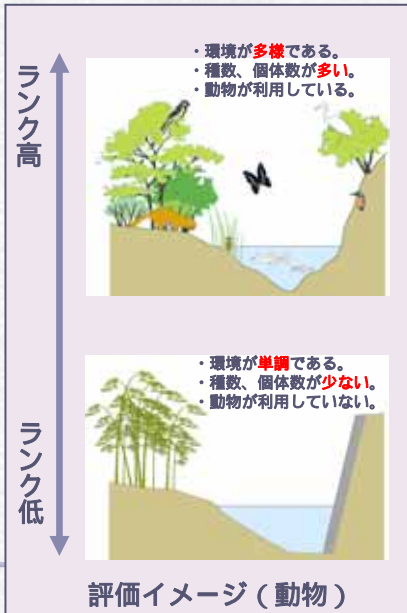
評価項目の設定（動物）

1. 確認種数
2. 確認個体数
3. 重要な種の存在
4. 河畔林と関わりの深い生物種の有無
5. 営巣地・繁殖地の有無
6. 集団ねぐらの有無
7. 餌資源となる植物の有無
8. 環境の多様性（土崖、洞穴の有無）
9. エコトーンの様相
10. 周辺緑地帯との連続性

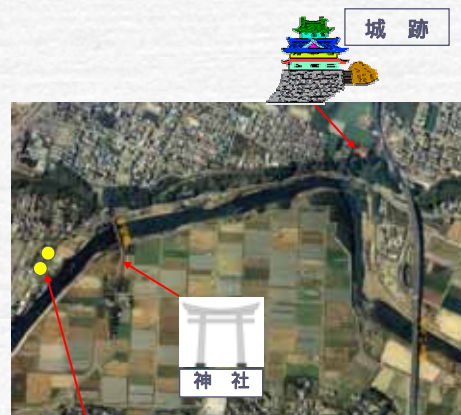
評価項目の設定（人との関わり、歴史・文化）

1. 地域住民に利用されている河畔林
2. 保全の要望のある河畔林
3. 歴史的・文化的に重要な場所（社寺林など）

現在、利用している河畔林・保全したい
河畔林（沿川住民アンケート調査）

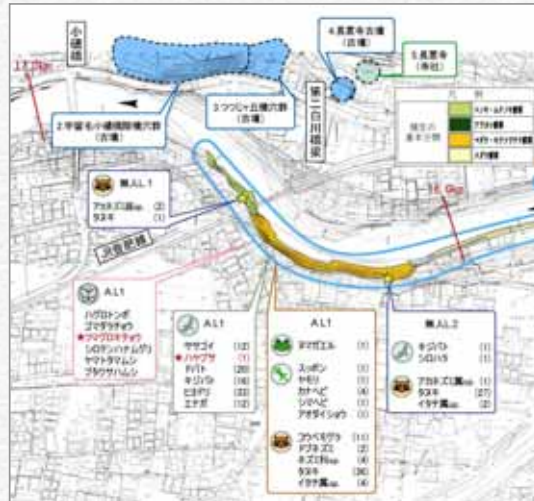
調査結果の例(JR第二白川橋梁付近)

現地調査によって、白川沿川の河畔林を群落に分類し、それぞれの河畔林ごとに評価に必要な植物・動物の情報を収集し整理しました。

白川沿川の住民の方へのアンケート調査や文献調査によって、河畔林の利用状況、保全の要望がある河畔林、文化財・遺跡の分布を把握しました。

調査結果は河川環境情報図として取りまとめました。

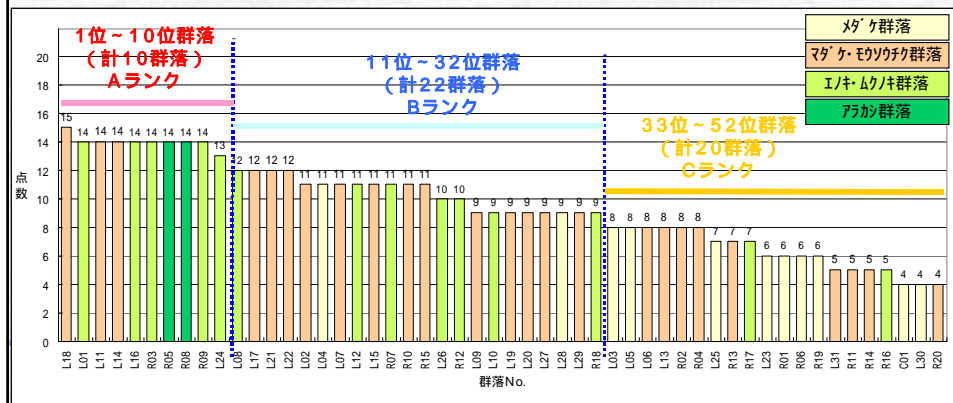
総合評価

Aランクには、アラカシ群落やエノキ・ムクノキ群落が多く存在します。
マダケ・モウソウチク群落でも、竹類の侵入が少なく、広葉樹が多く残るものは上位にランクされています。

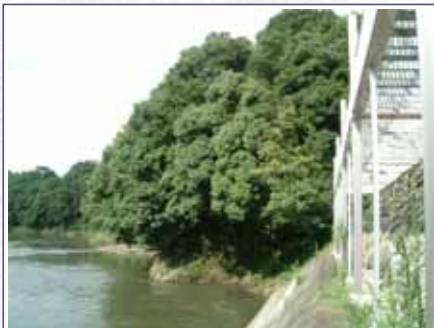
アラカシ群落

2箇所のアラカシ群落はAランクになっています。
エノキ・ムクノキ群落のうち竹類が侵入していないもの、あるいは竹類の侵入が少ないものはAランクになっています。

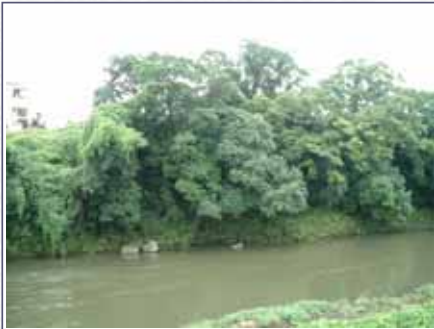
エノキ・ムクノキ群落

エノキ・ムクノキ群落でも崖地に生育したり、面積が狭いものはBランクになっています。

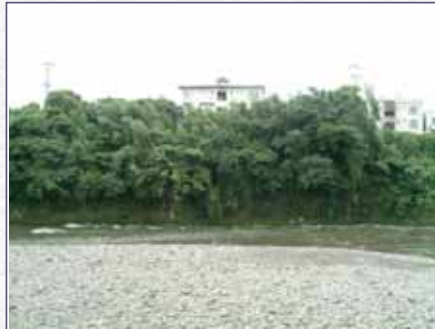
マダケ・モウソウチク群落

マダケ・モウソウチク群落の多くはBランクになっています。

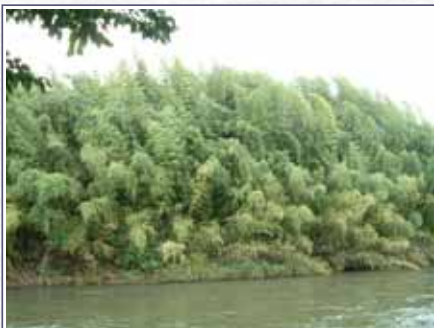
マダケ・モウソウチク群落

マダケ・モウソウチク群落のうち、群落内に広葉樹が存在せず、純粹に竹類で構成された群落はCランクになっています。

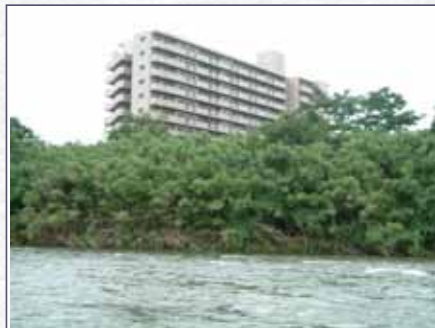
メダケ群落

メダケ群落はほとんどCランクになっています。

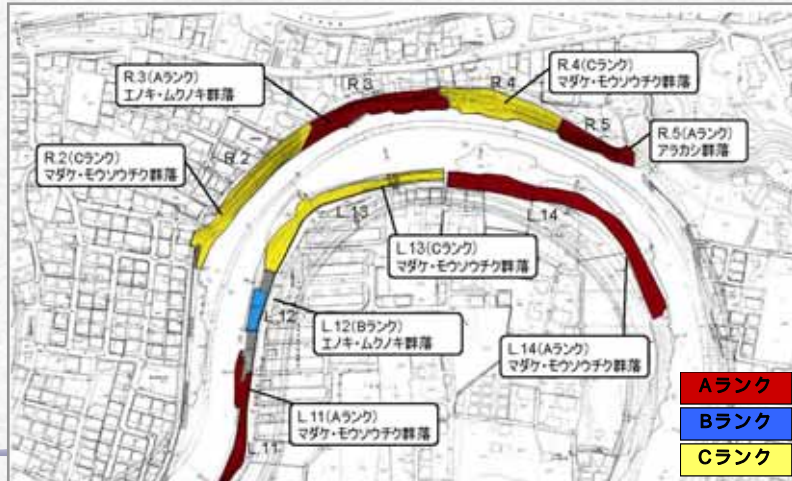
重要度評価平面図

重要度の評価結果を容易に把握できるように、重要度評価平面図を作成しました。

河畔林の重要度評価平面図に、**整備方針河道**(流下能力3,000 m³/s)と**整備計画河道**(流下能力1,500 m³/s)の2ケースの改修範囲を重ね、河畔林毎に河川整備による影響を整理しました。

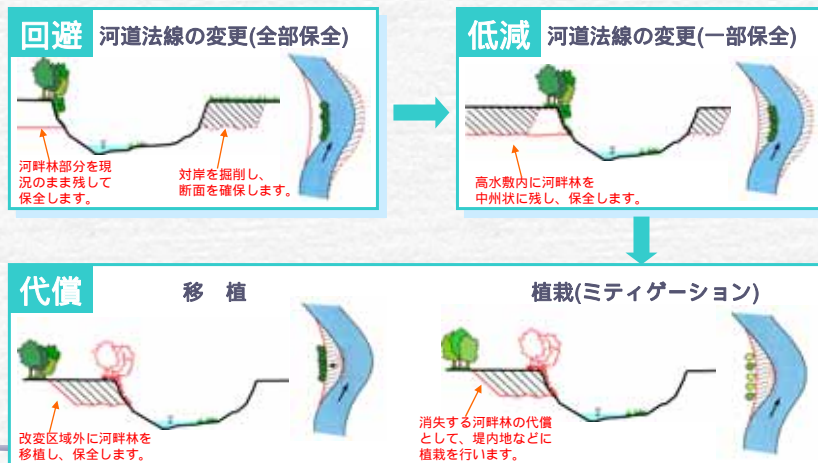
消失が想定される河畔林の保全対策は、以下のような手法が考えられます。優先順位は**回避** **低減** **代償**となります。

移植を実施する場合は、河畔林の現状機能を維持できる箇所へ移植することが必要となります。
