| (1) 調査海域名 | 中部太平洋沿岸海区 和具大島海域 |
| (2) 調査海域の所在 | 三重県志摩市和具大島 |

(5) 調査年月日 2019年3月8日、10日、14日、15日

(6) 調査者 三洋テクノマリン株式会社 代表：北野慎容

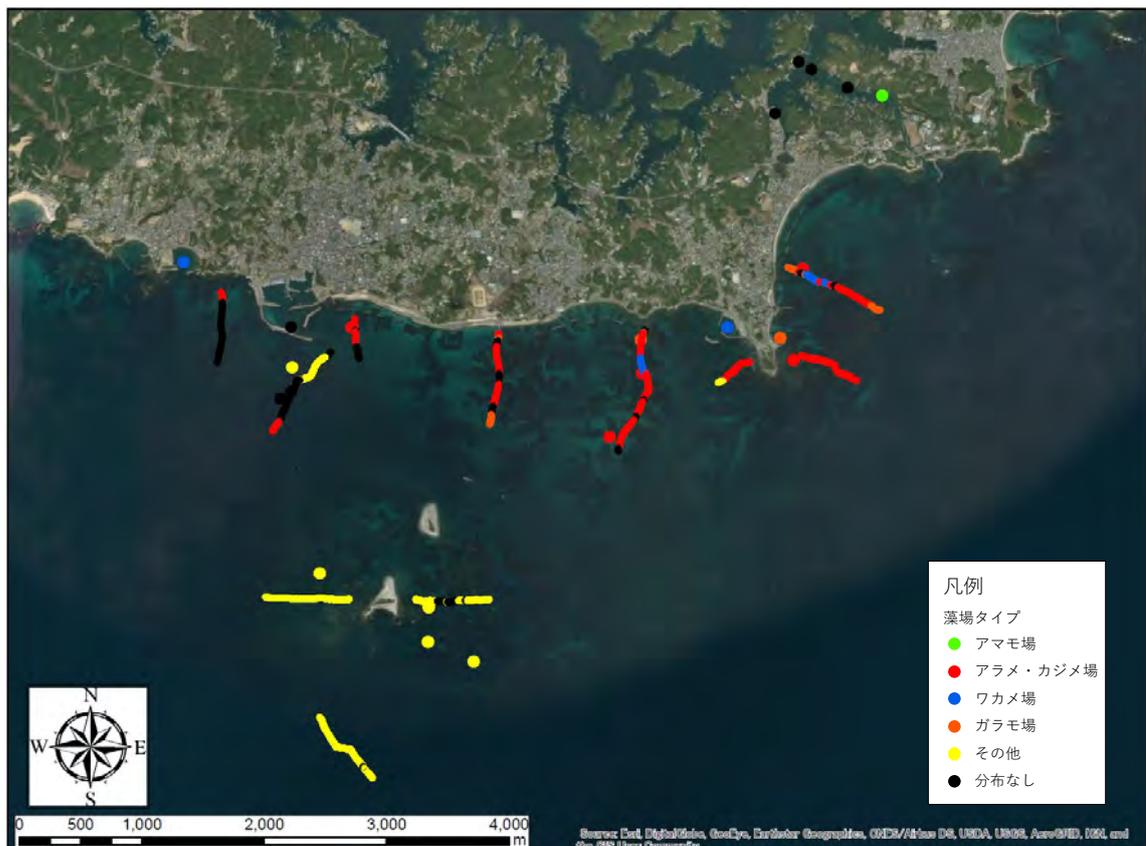
【水中動画連続撮影】○測線 1~11 の状況

- 測線 1 の状況：水深は約 4～15 m で、岩盤、砂礫が半々程度の測線であった。サガラメ、ワカメ、カジメが主に出現し、一部で被度が高かった。サガラメには茎状部のみの個体が一部みられた。
- 測線 2 の状況：水深は約 4～7 m で、底質は岩盤が主体の測線であった。サガラメが優勢であった。サガラメは葉状部に被害根が見られる個体、茎状部のみとなっている個体が一部みられた。

- 測線 3 の状況：水深は約 2～10m で、岩盤および砂質域を主体とする測線であった。岩盤ではサガラメが被度 50%未満で優勢で、ほかにカジメ、ホンダワラ類も出現した。サガラメは葉状部に被害根が見られる個体、茎状部のみとなっている個体が一部みられた。
- 測線 4 の状況：水深は約 2～9 m で、岩盤が主体で、礫底も点在する測線であった。サガラメが主体（一部で最高の被度ランク）で、ワカメ、ホンダワラ類も見られた。サガラメは葉状部に被害根が見られる個体、茎状部のみとなっている個体が一部みられた。

- 測線 5 の状況：水深は約 3～10m で、砂礫底主体の測線で、一部に起伏の激しい岩盤がみられた。岩盤部でサガラメの被度が高い（50～75%）がみられ、カジメ、ワカメ、ホンダワラ類の多い場所もあった。
- 測線 6 の状況：水深は約 4～9 で、岩盤が主体の測線であった。テングサ科のマクサが低被度で見られるが、大型海藻や海草類は出現していない。

- 測線 7 の状況：水深は約 3～6 m で、礫を主体とする測線であった。測線 6 同様マクサが 25% 未満で出現するが、大型海藻や海草類は見られなかった。
- 測線 8 の状況：水深は約 7～16 m で、岩盤、砂泥を主体とする測線で、起伏が激しい岩礁がみられた。測線 6、7 同様、マクサが一部で被度 50%未満で見られるが、大型海藻や海草類はみられなかった。

- 測線 9 の状況：水深は約 7～10 m で、岩盤を主体に礫、砂泥の底質であった。一部でカジメ、サガラメが 50%未満の被度で出現した。
- 測線 10 の状況：水深は約 8m から開始し、深いところは 25m 以上に達した。その深いところでカジメが低被度で見られたが、ほかでは海藻類は殆どなかった。

- 測線 11 の状況：水深は約 7～15m で、砂泥底が主体、一部岩盤の底質の測線であった。岩盤付近でサガラメが被度 50%未満で出現する場も一部にあるが、他では大型海藻類はほとんど見られなかった。

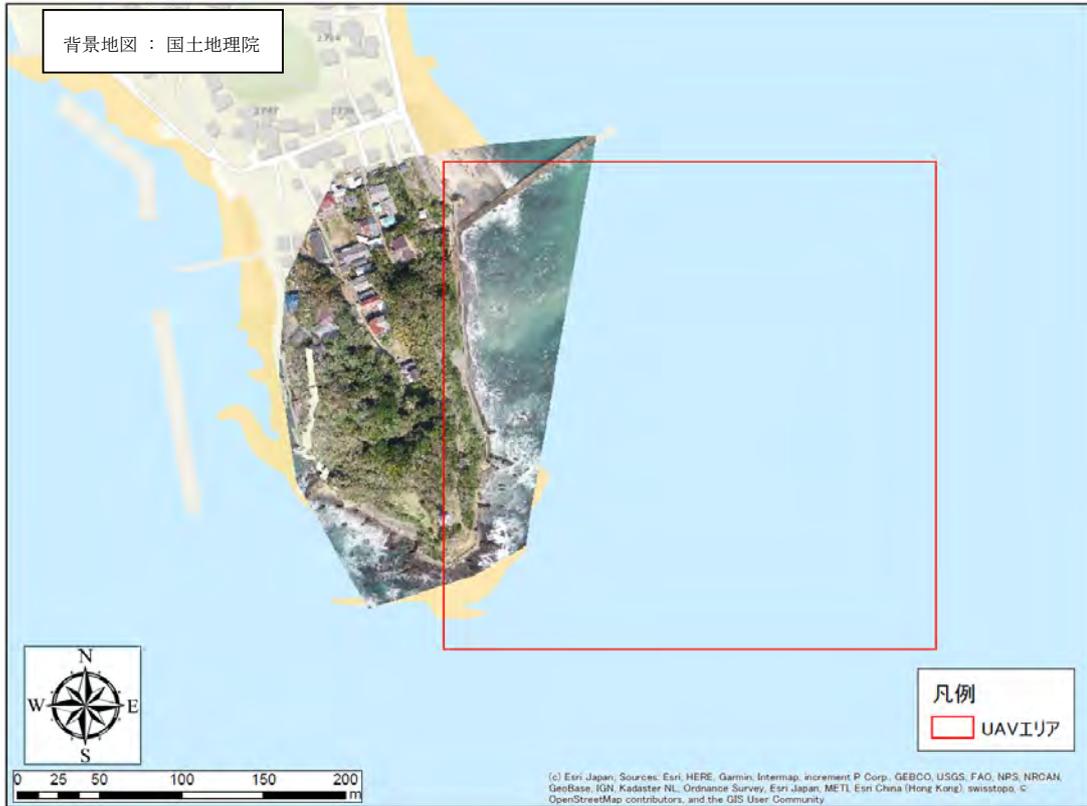
【UAV 撮影】

300m 四方のオーバーラップ撮影の結果、海洋側に基準となるポイントがないことから沿岸の一部でオルソ化された。藻場の有無は不明であった。

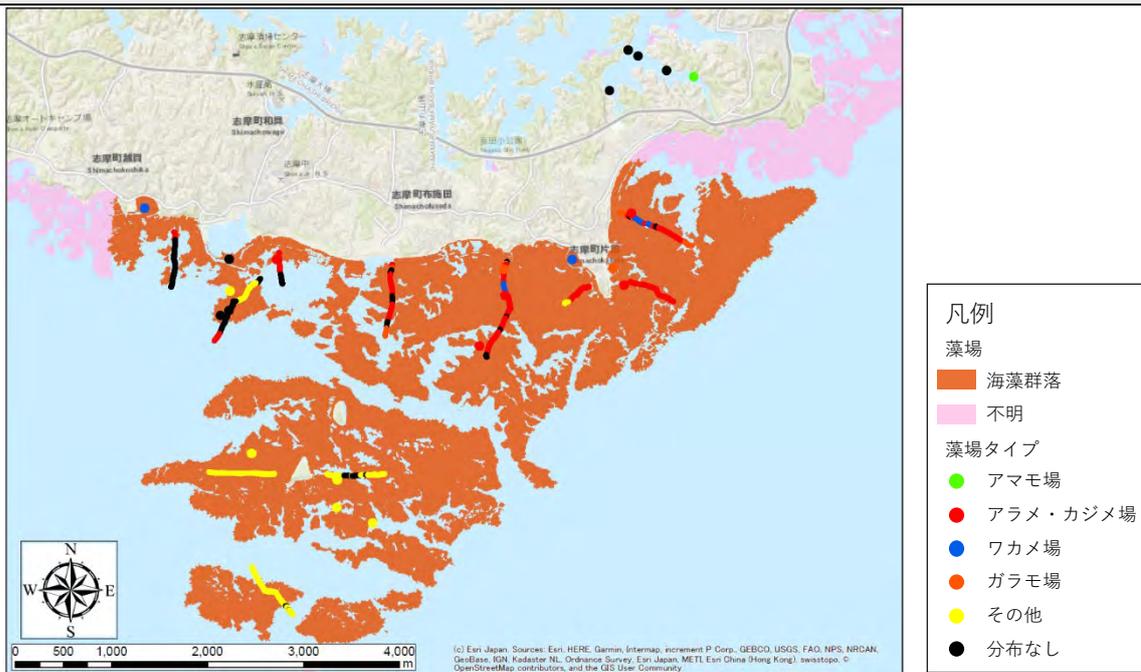
(9) 藻場分布図

陸側に広がる岩礁域では、水深 8m 程度までは主にサガラメを主な構成種とするカジメ場が濃生～密生の高被度で良く発達し、一部にホンダワラ類が混生した他、水深 4～7m 程度には、一部にワカメ場が低被度で分布した。水深 8m～9m 程度では、サガラメに代わりカジメが主構成種となるが多かった。なお、サガラメは葉状部に食害痕が目立つ個体や茎状部のみが残る個体が一部みられた。水深 10m を超えると、大型褐藻類はほとんどみられなくなり、有節サンゴ藻や小型紅藻類のみであった。

沖合に広がる岩礁域では、水深にかかわらず大型藻類の藻場は認められなかったが、マクサが広く分布した。

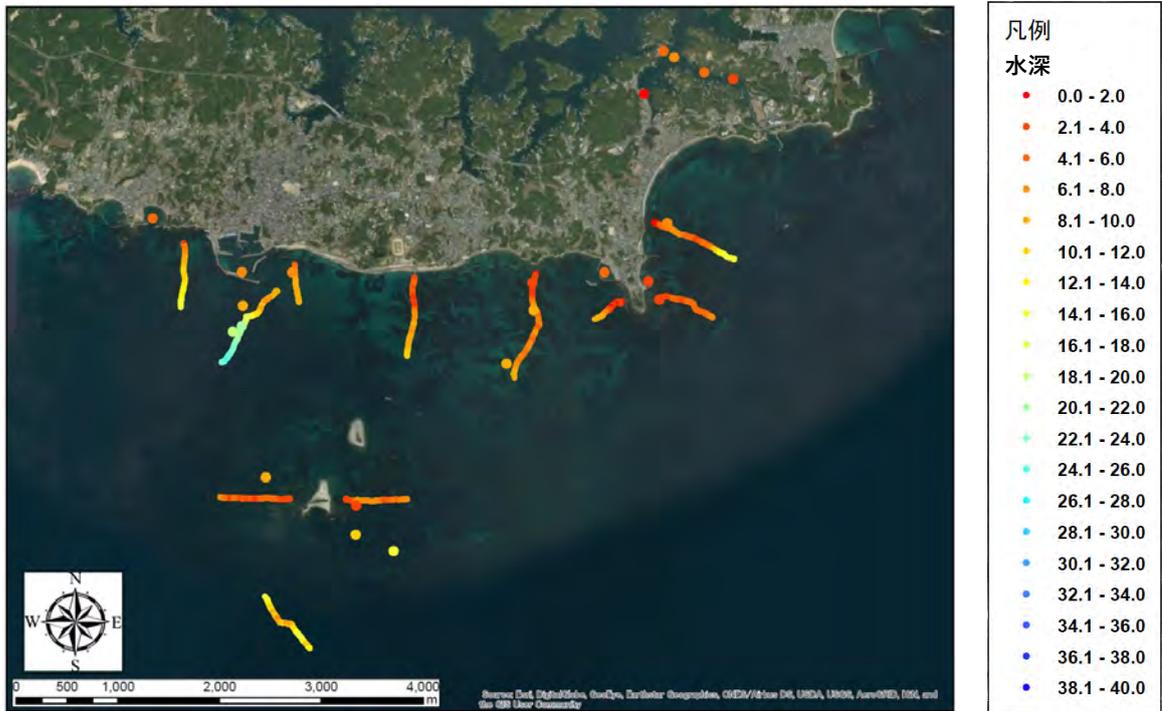
### 【水深分布の状況】

各測線（水中動画連続撮影）、各測点（垂下式水中カメラ撮影）の水深分布は以下の図のとおりであった。
