(1) 調査海域名	中部太平洋沿岸海区 城ヶ島
(2) 調査海域の所在	神奈川県三浦市城ヶ島周辺
(3) 調査海域及び調査位置図

(5) 調査年月日 令和元年7月11日、12日、8月19日

(6) 調査者 三洋テクノマリン株式会社 代表：北野慎容

(7) 調査海域の概要

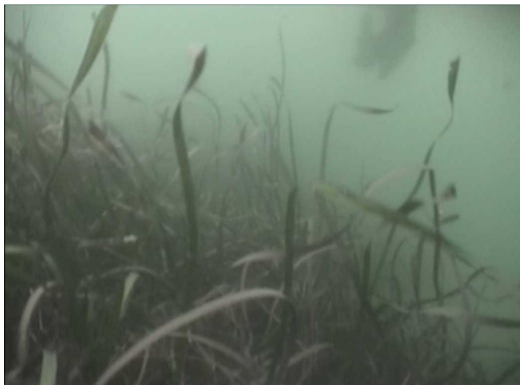
アマモ 水深約 2 m

城ヶ島北岸の港内では、水深3.5 m付近にアマモが被度70%でみられた。

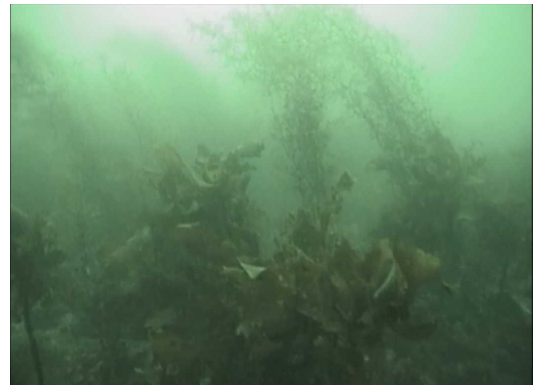
カジメとホンダワラ類の混生藻場
水深約 10 m

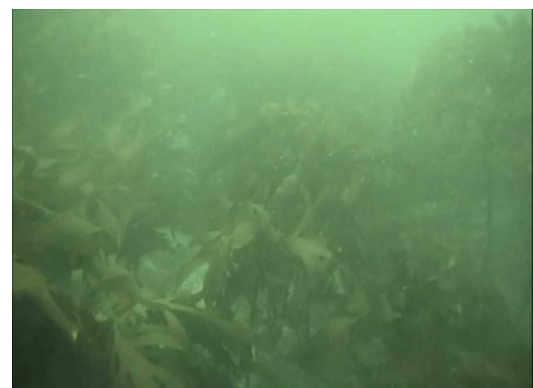
カジメ群落 水深約 15 m

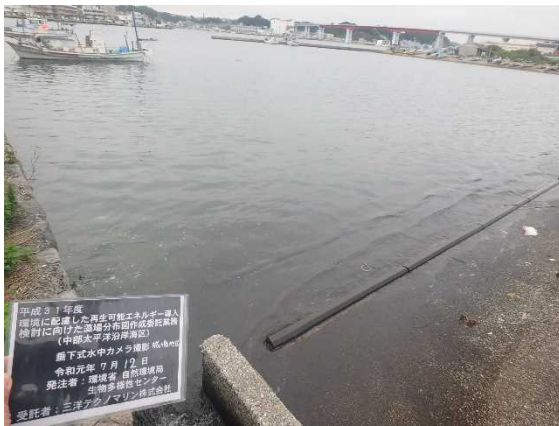
アマモの生息地周辺（地点新規1）
