愛知川における河床耕耘の試験施工結果について

○山中大輔（滋賀県立琵琶湖博物館）・水野敏明・東善広（琵琶湖環境科学研究センター）・小倉拓郎（東京大学）・浅野悟史（京都大学）

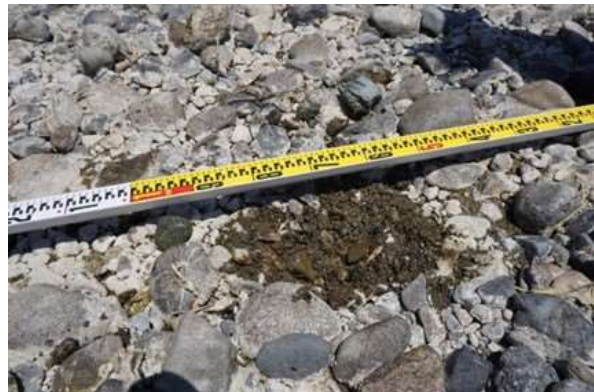
写真-1 粗粒化した河床（愛知川中流域）

河川上流にあるダムや堰などの河川横断構造物に土砂が堆積することにより、その下流への土砂供給が量的・質的に阻害される。その結果として、河床が粗い礫のみから構成される層で覆われ粗粒化した状態（アーマーコート化）が全国的に見られる。滋賀県においても例外ではなく、愛知川において河床粗粒化が見られる区間があり、表層を少し掘ると、細粒土砂が出てくる（写真-1）。河床の粗粒化が起これば砂州・滞筋の固定化等が進み、砂州の樹林化や滞筋の深掘れが生じ、更なる砂州・滞筋の固定化が起これることとなる。これらは、河床低下による護岸の根入れ不足や河積阻害などを招くこととなるため、治水上の問題につながる事となる。

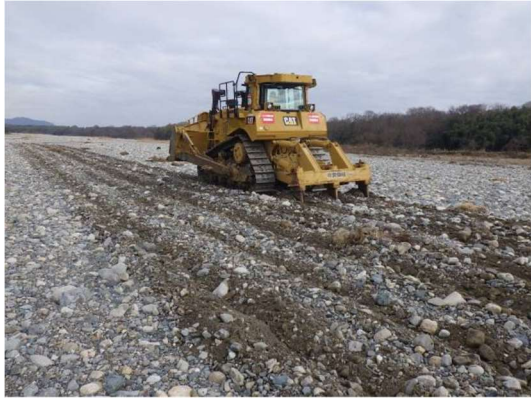
写真-2 試験施工の様子 (2017年12月)

本研究では、対策実施に係る工法を検討した結果、予算や時間の制約があること、そして滞筋を直接施工しない方法であることから、河道の掘削や整正とせず、河床の表層と下層を混合する河床耕耘（うん）を行い、その効果を把握することとした。愛知川中流域において河床材料が粗粒化し土砂が流れにくくなっている砂州において、中小規模の出水でも土砂が流れやすくなるように河床耕耘の試験施工を実施し、そのモニタリング調査を行った（写真-2、写真-3）。

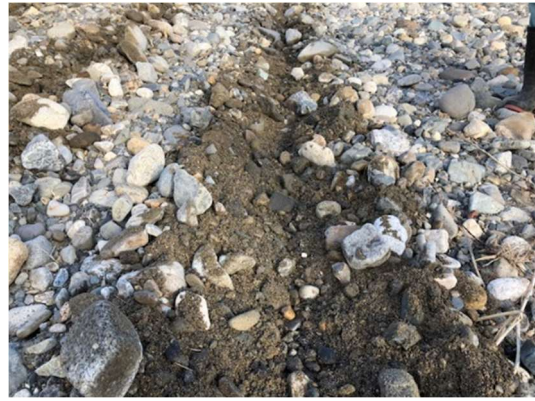
写真-3 施工後の近景 (2017年12月)

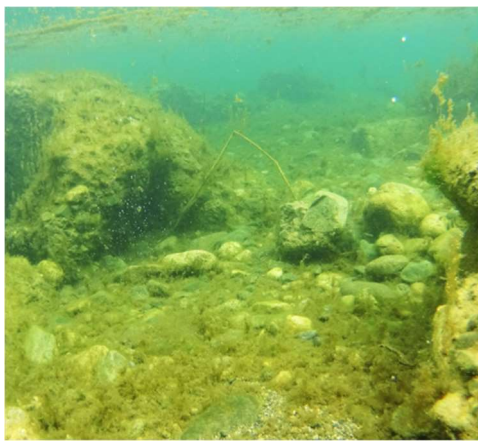
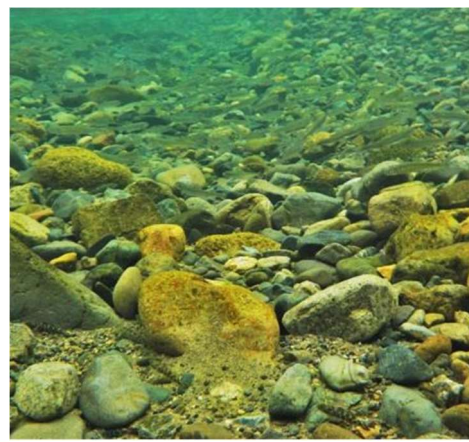
(1) 2017年9月

(2) 2018年9月

写真-4 事業地近傍の河床流水部

試験施工を行った事業地において河床が混合され細粒化し、その後の出水により細粒土砂が流出し河床粗粒化が見られたとともに、事業地の上流側砂州の一部において細粒土砂が流出し、一部において河床の攪乱が確認された。また、事業地近傍の河床流水部において、施工前（2017年）の同時期と比較して施工後は小礫や細粒が多く、付着藻類が少なくなり、アユの群れが産卵期まで定着していることを確認することができた（写真-4）。アユの定着には、単一ではなく様々な要因が関係するものではあるが、河床耕耘がアユの生息環境の改善に寄与した可能性があることが示唆された。
