事業の背景・目的

＜目的＞ 本事業は、徹底した巡回・監視によりオオバナ・ナガエの低密度状態を持続しつつ、駆除困難箇所における生育抑制策や拡大防止策、新規侵入箇所への早期対応と積極的に進め、必要に応じて事後の侵入防止策を採り、沿岸植生の回復・復元を目指す。

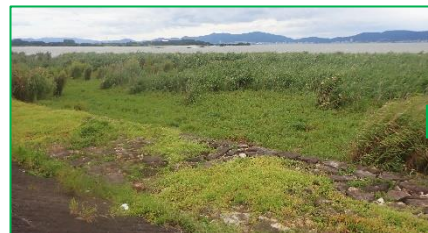
侵入防止フェンスの設置

＜新規技術導入＞ 2年目の年度末、石組み護岸、砂浜湖岸、ヨシ混生地で遮光シートを敷設。枯死に2シーズン必要で、現在、経過観察中。「淀川方式」を3年目の後半、ヨシ植栽地の内側2箇所と伊庭内湖の計3地域で実施し、枯死の進行を経過観察中。内陸部等でオオバナの新規確認が相次ぎ、早期駆除を徹底し、事後の巡回・監視を実施することで低密度状態（根絶を含む）を維持。早期駆除を行ったビオトープやヨシ植栽地への再侵入を防ぐため、侵入防止フェンスを設置し、非生育状態～低密度状態を維持。

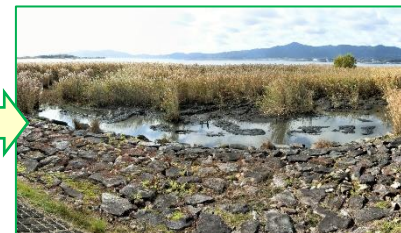
遮光シートの敷設：石組み護岸とヨシ混生地

駆除困難箇所には生育する群落・個体を枯死させるため、耐久性と遮光率が高い遮光シートを敷設する。マット状に繁茂する大群落の外縁部をロール状に巻いて水中に押さえ込んで枯死させる「淀川方式」を導入する。オオバナ・ナガエが生育するヨシ植栽地をフェンスで包囲し、茎や葉の拡大防止を図る。オオバナ・ナガエの新規に確認された箇所では、早期駆除を実施するとともに、事後は巡回・監視対象に含める。オオバナ・ナガエが生育しない箇所への侵入を防ぐため、フェンスを設置する。
